天津宝坻张岗铺 **220KV** 输变电工程地块  
土壤污染状况初步调查报告  
(主要内容)

天津华铁工程咨询有限公司

**2019 年 12 月 20 日**

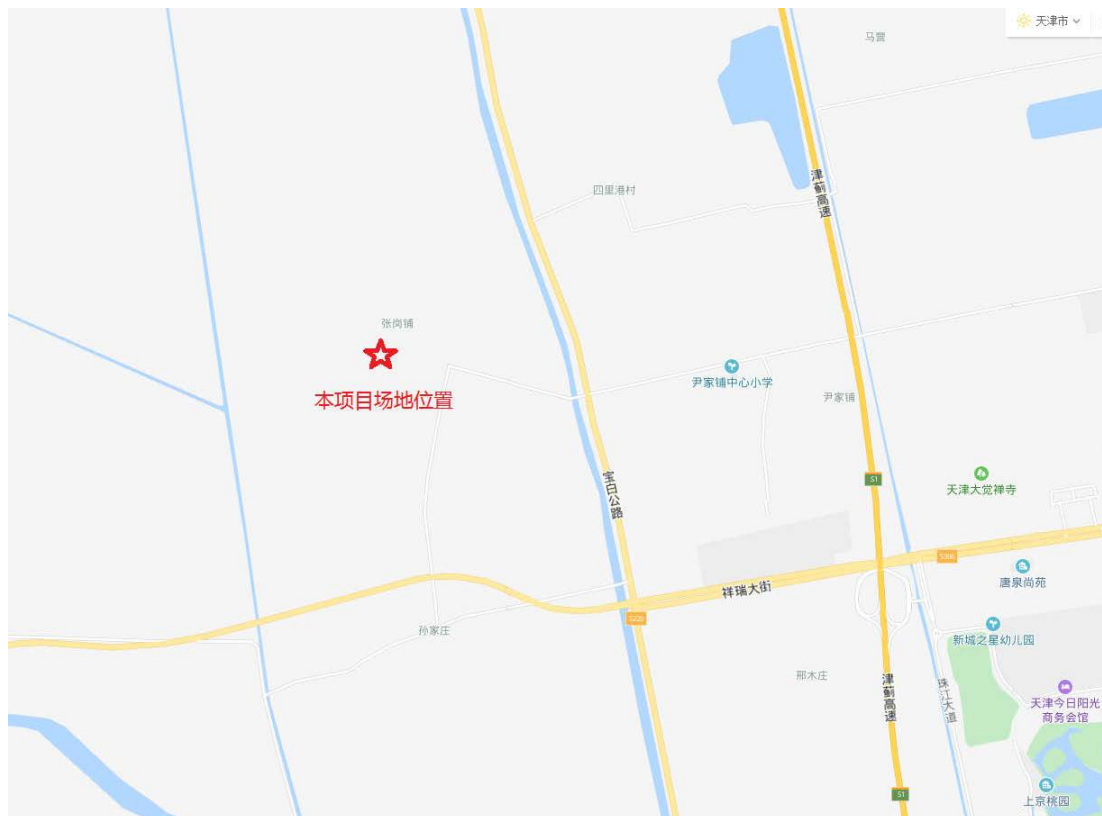
图 1.2-1 地块位置示意图

本次所调查场地四至范围为：东至宝坻区周良街道张岗铺村，南至宝坻区周良街道张岗铺村，西至宝坻区周良街道张岗铺村，北至宝坻区周良街道张岗铺村，具体位置见图 1.2-1。本地块调查范围见图 1.2-2，地块主要拐点坐标（天津 90 直角坐标系）如表 1.2 所示。本次调查采用的高程系统为天津 1972 年大沽高程系（2018 年成果）。
