北辰道南（德特福）A 地块 土壤污染状况调查报告

项目单位：天津市北辰区土地整理中心

报告编制单位：天津华铁工程咨询有限公司

编制日期：2021 年 10 月

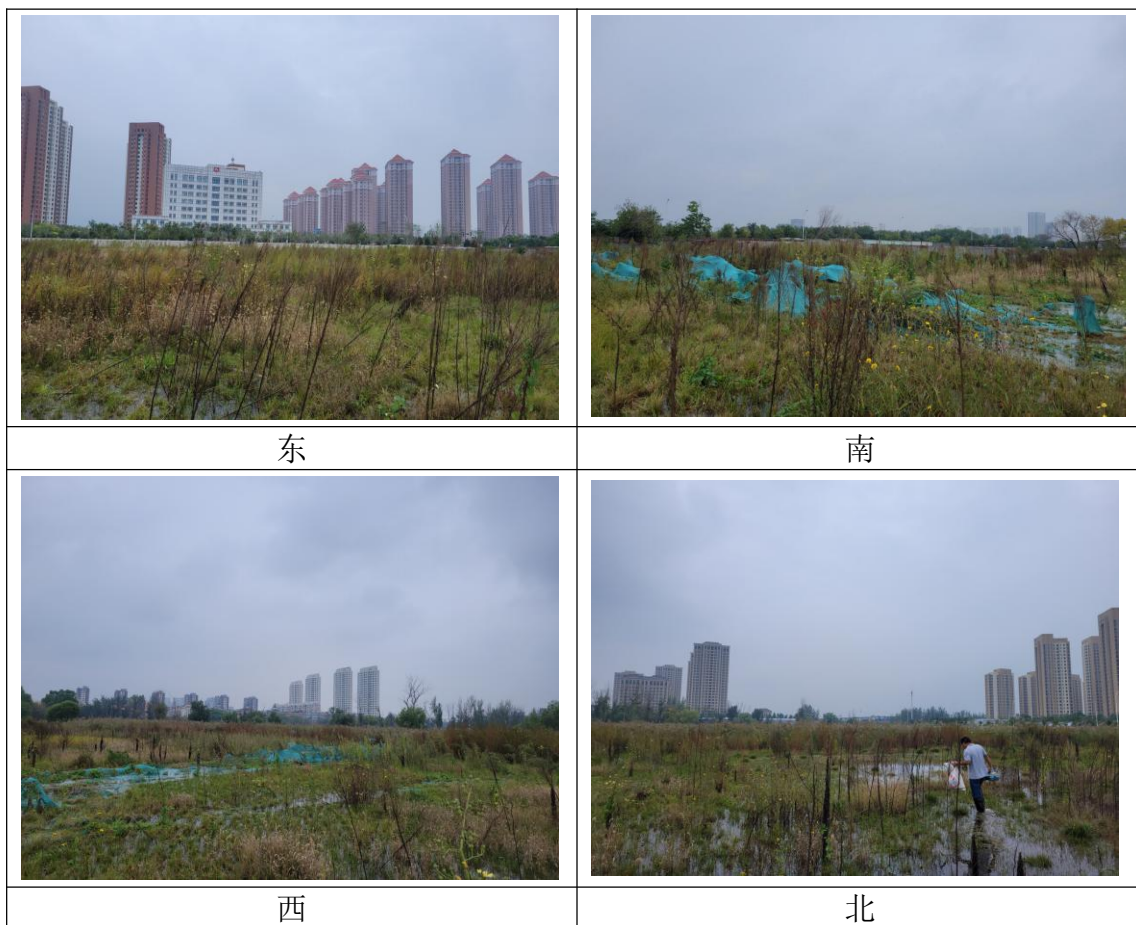
图 2-5 地块环境现状

地块目前为空闲地，地块内无构筑物及设施，地表杂草较多，大多为灌木和草本植物，由于降雨的原因，地块内部分区域有积水。地块内下图为位于地

块中心位置分别向东、南、西、北四个方位拍摄的照片。

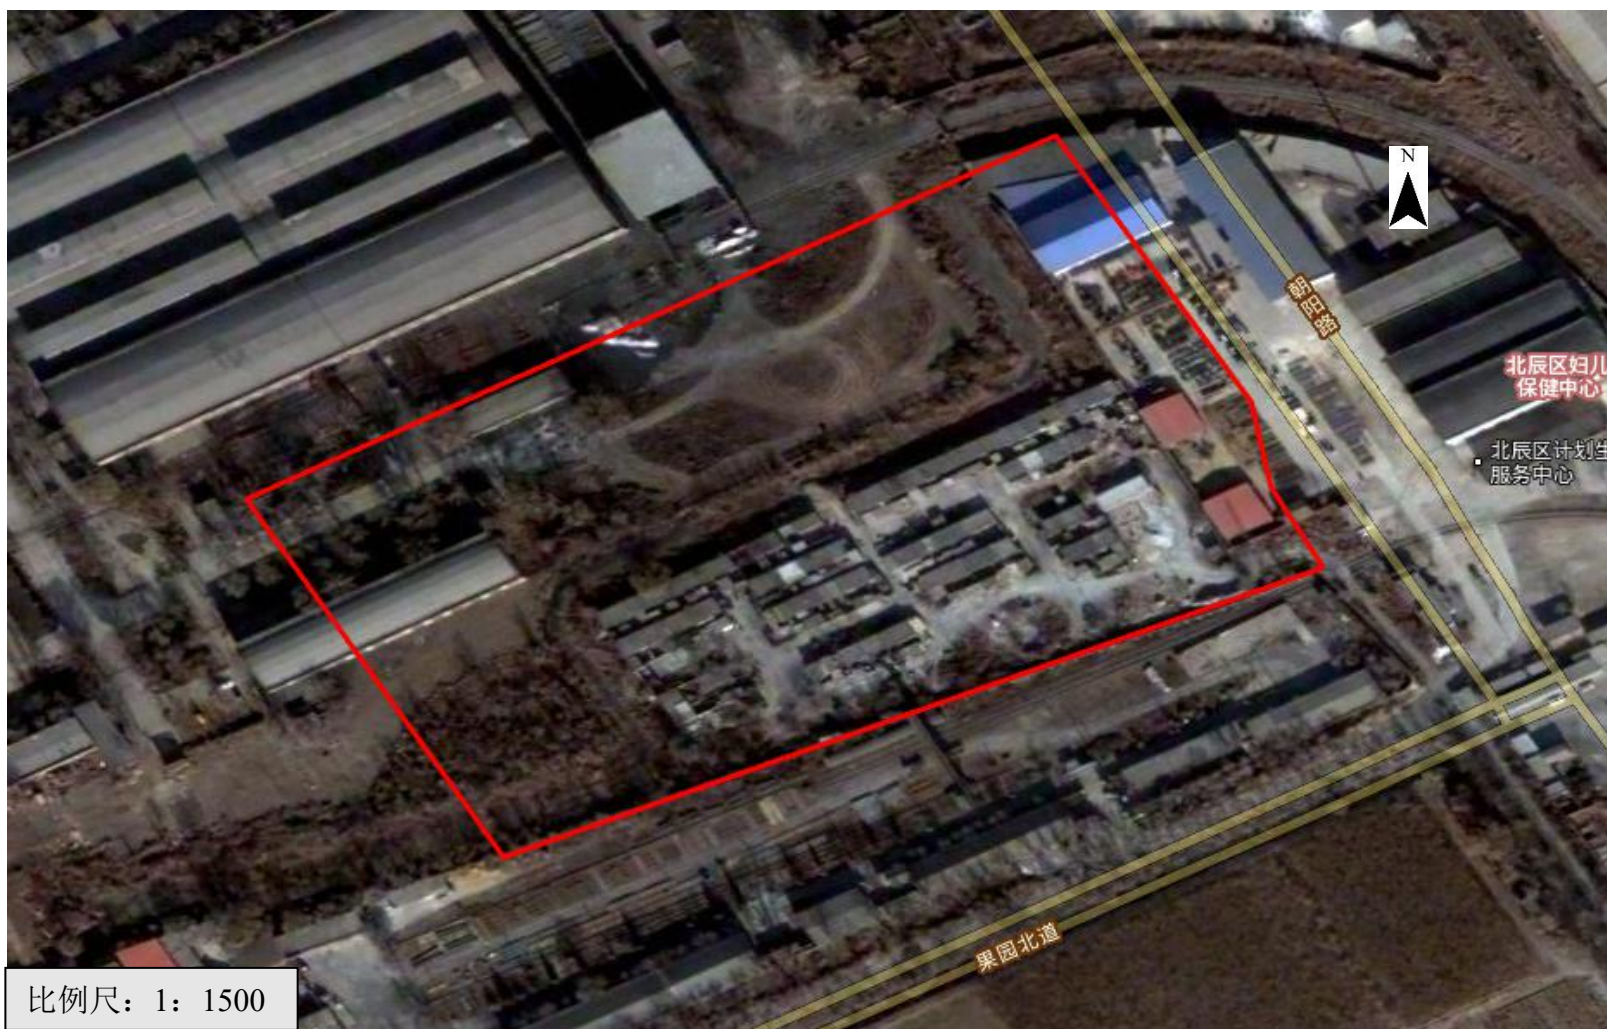
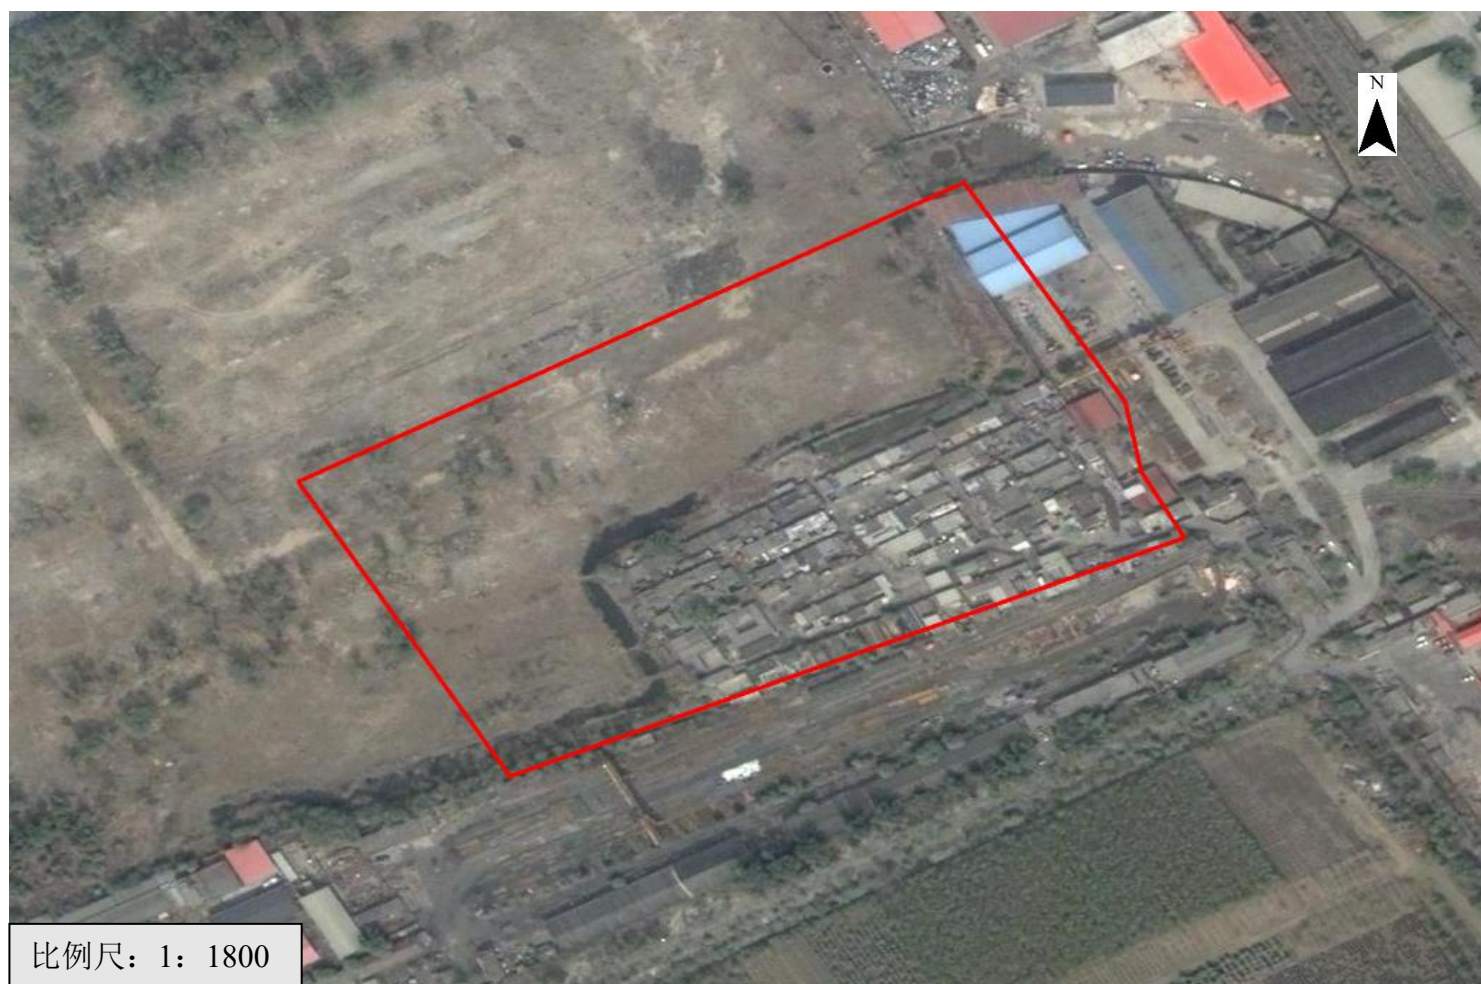
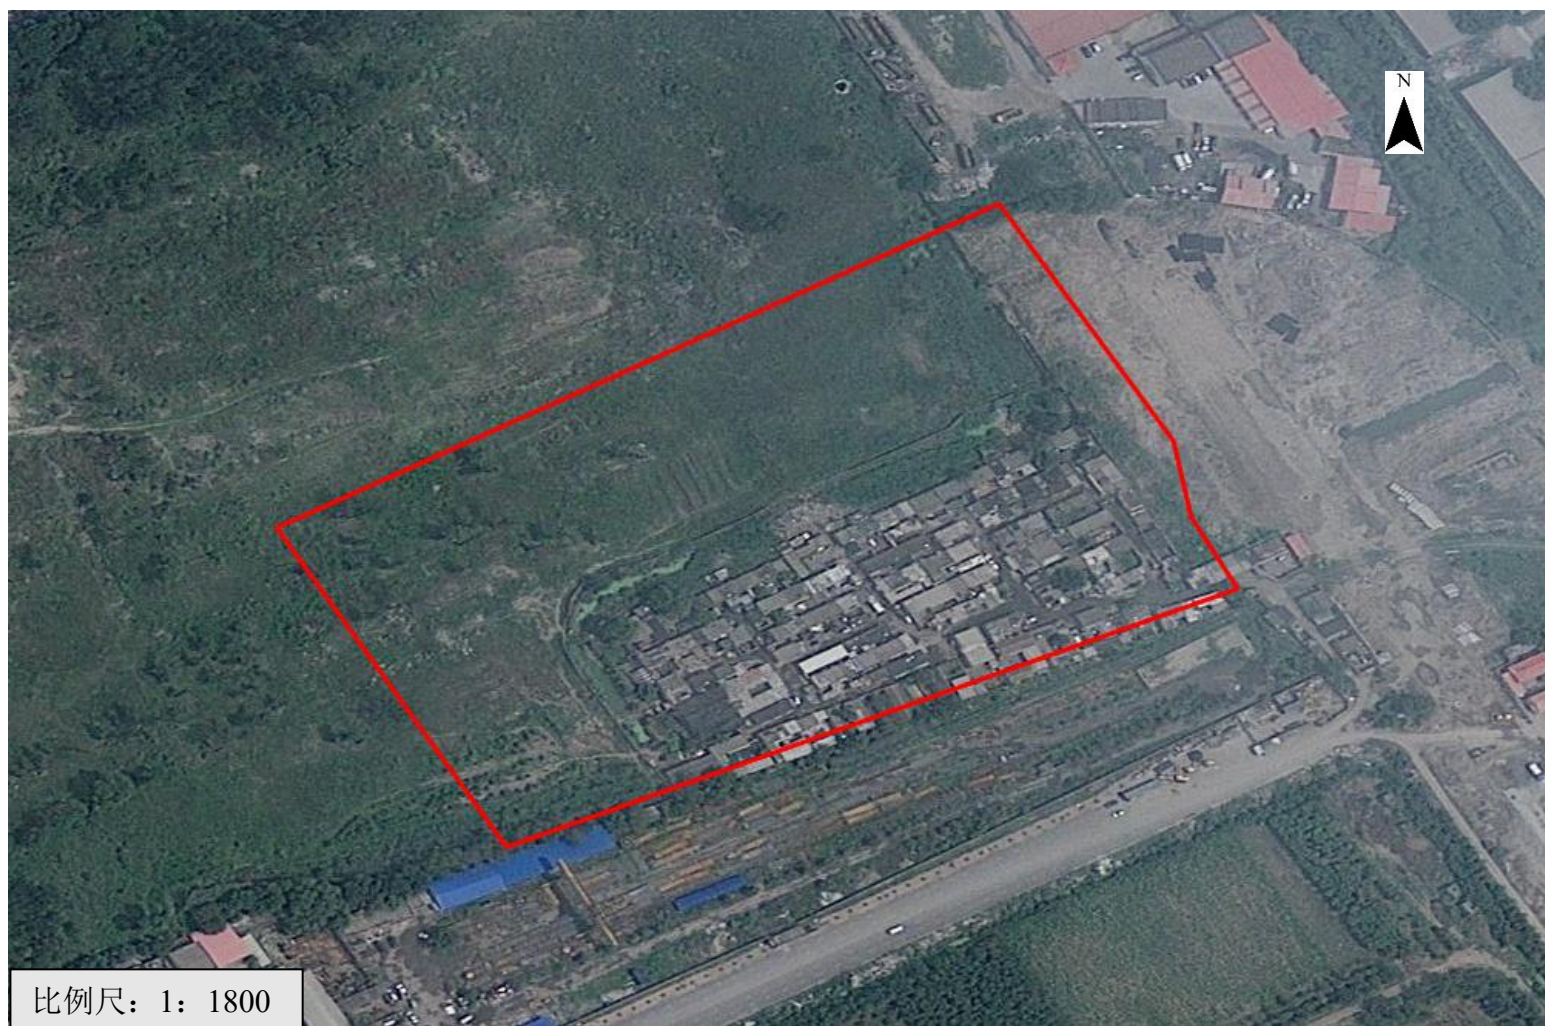
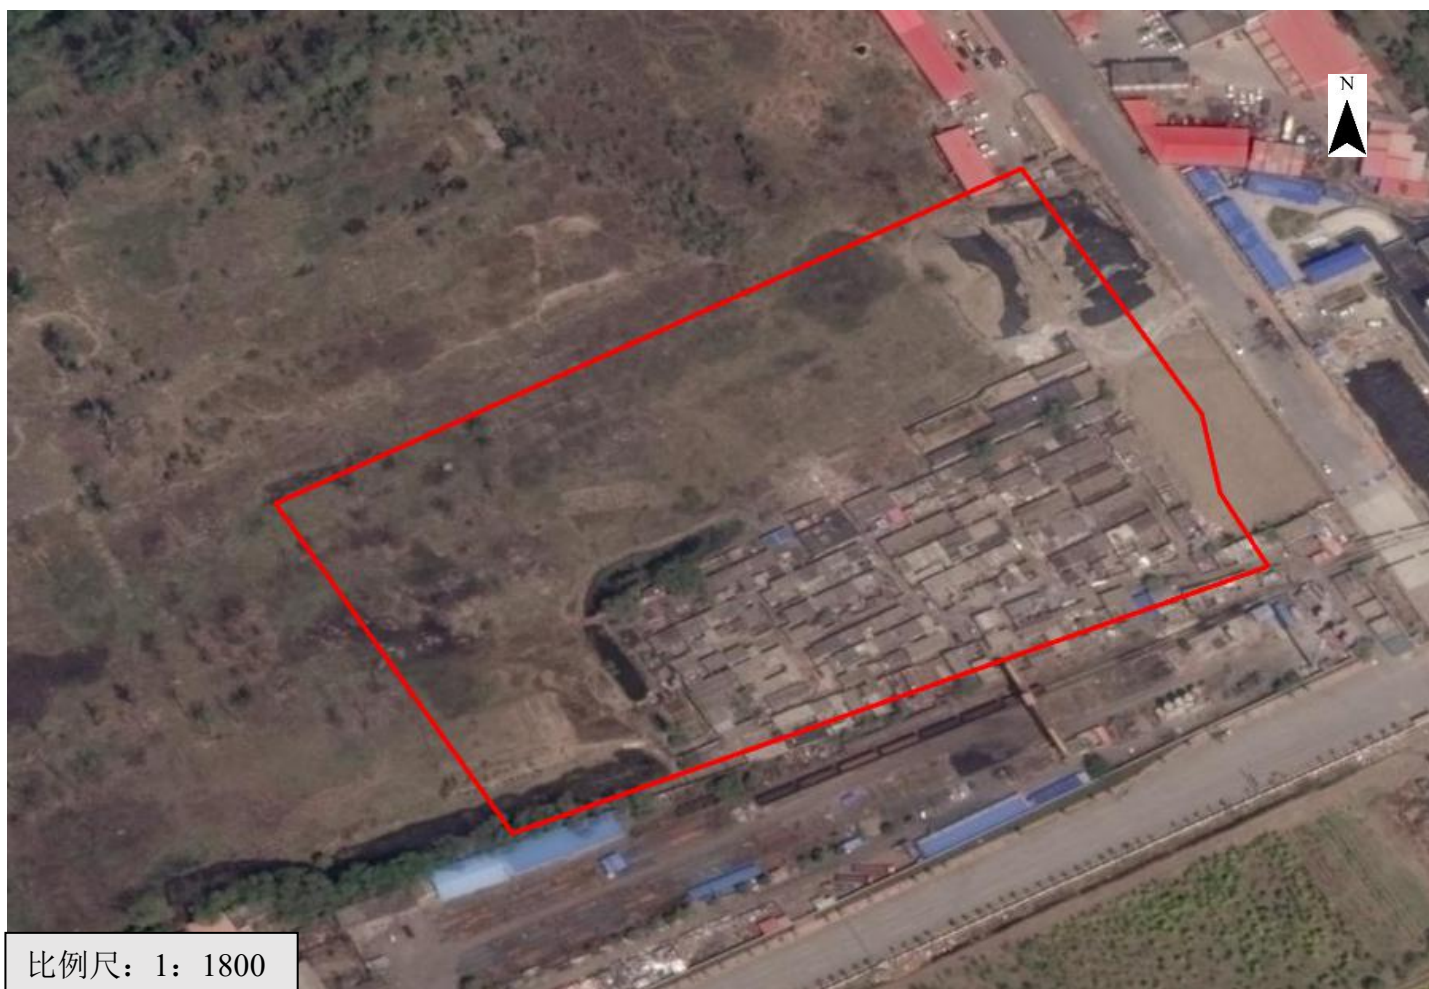
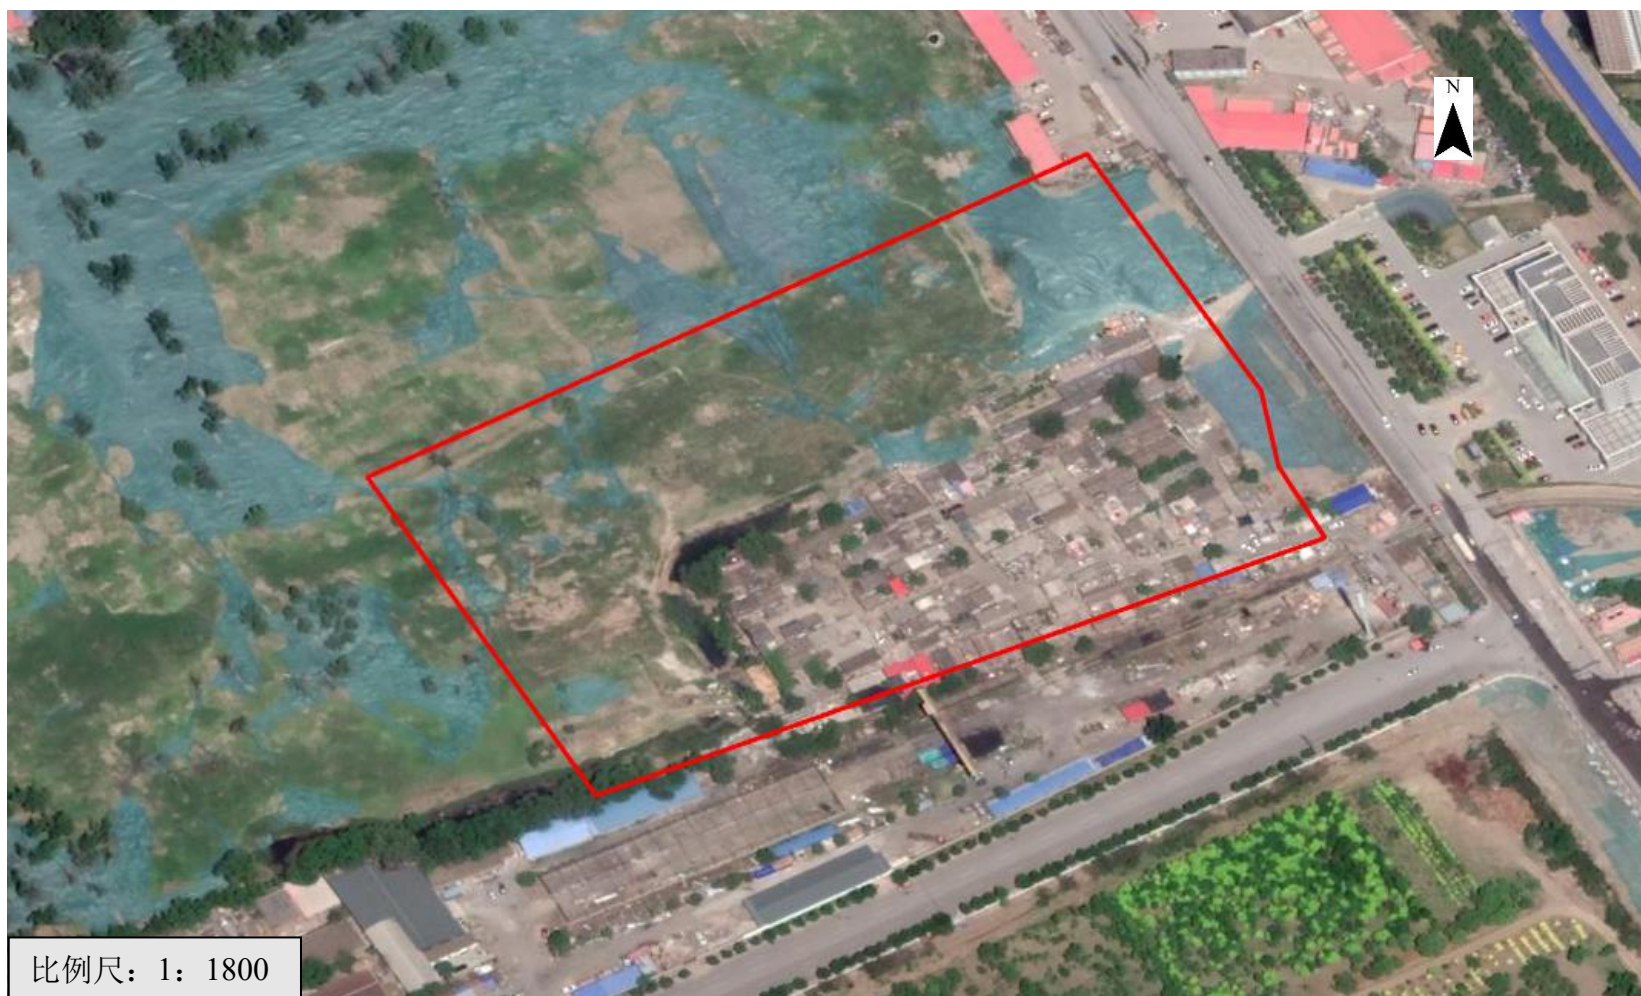
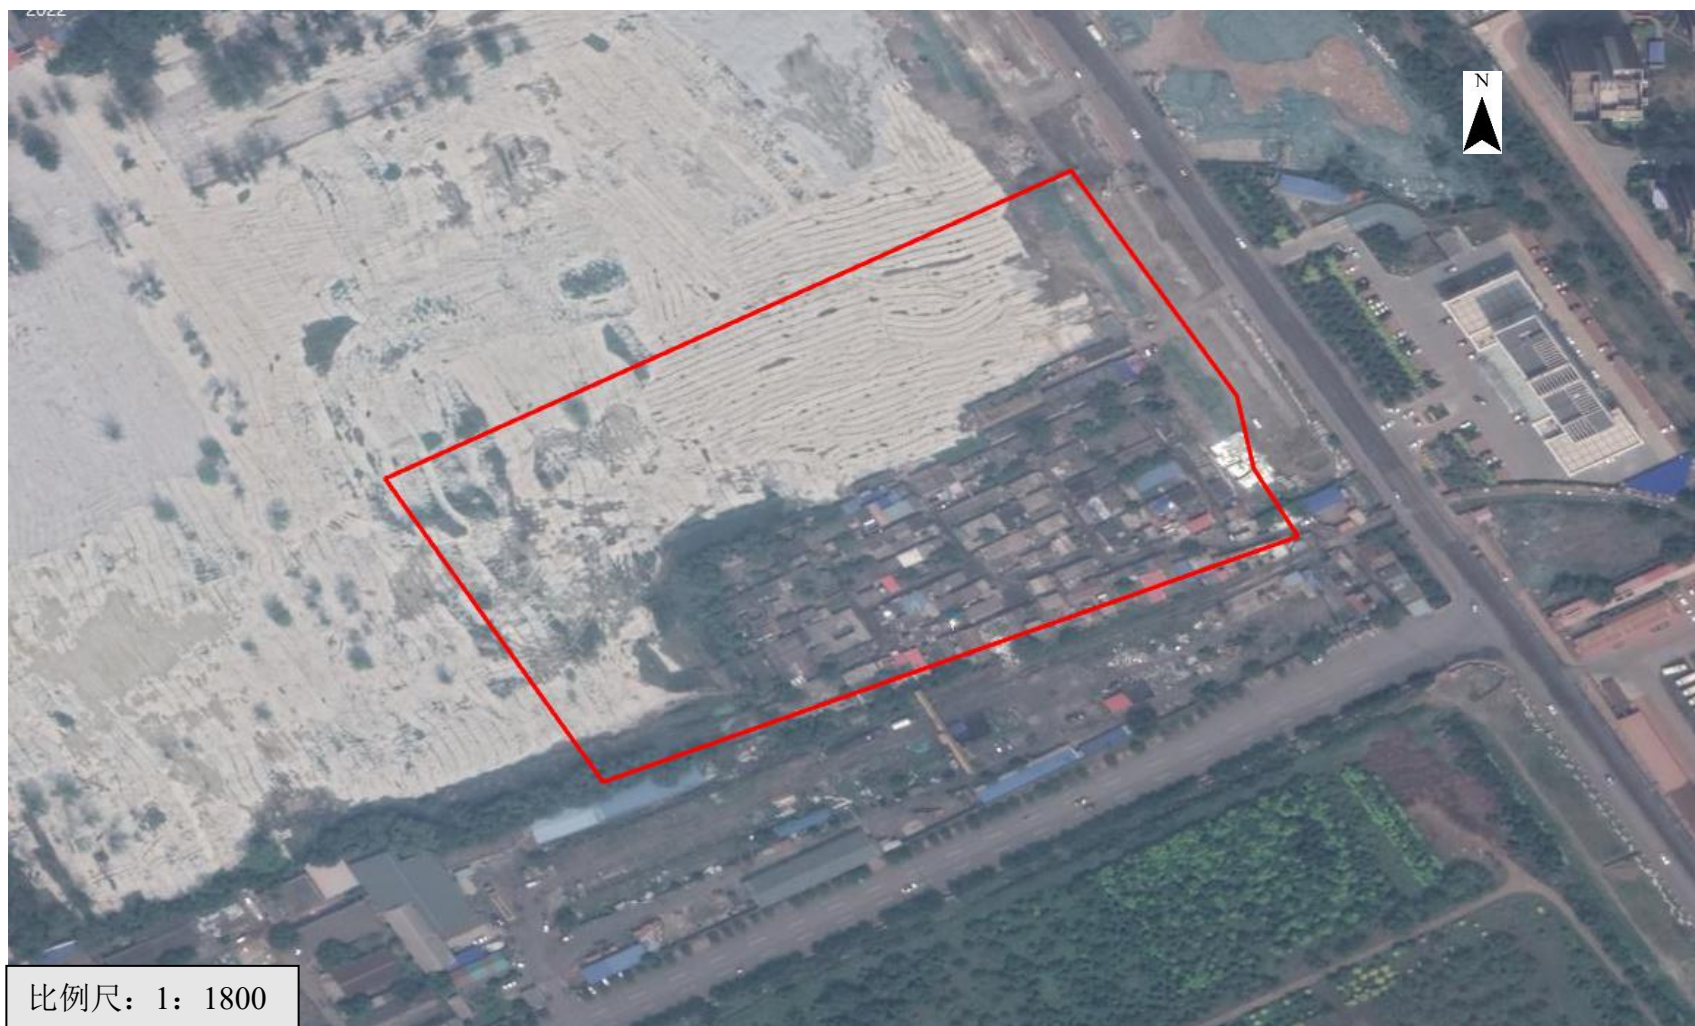
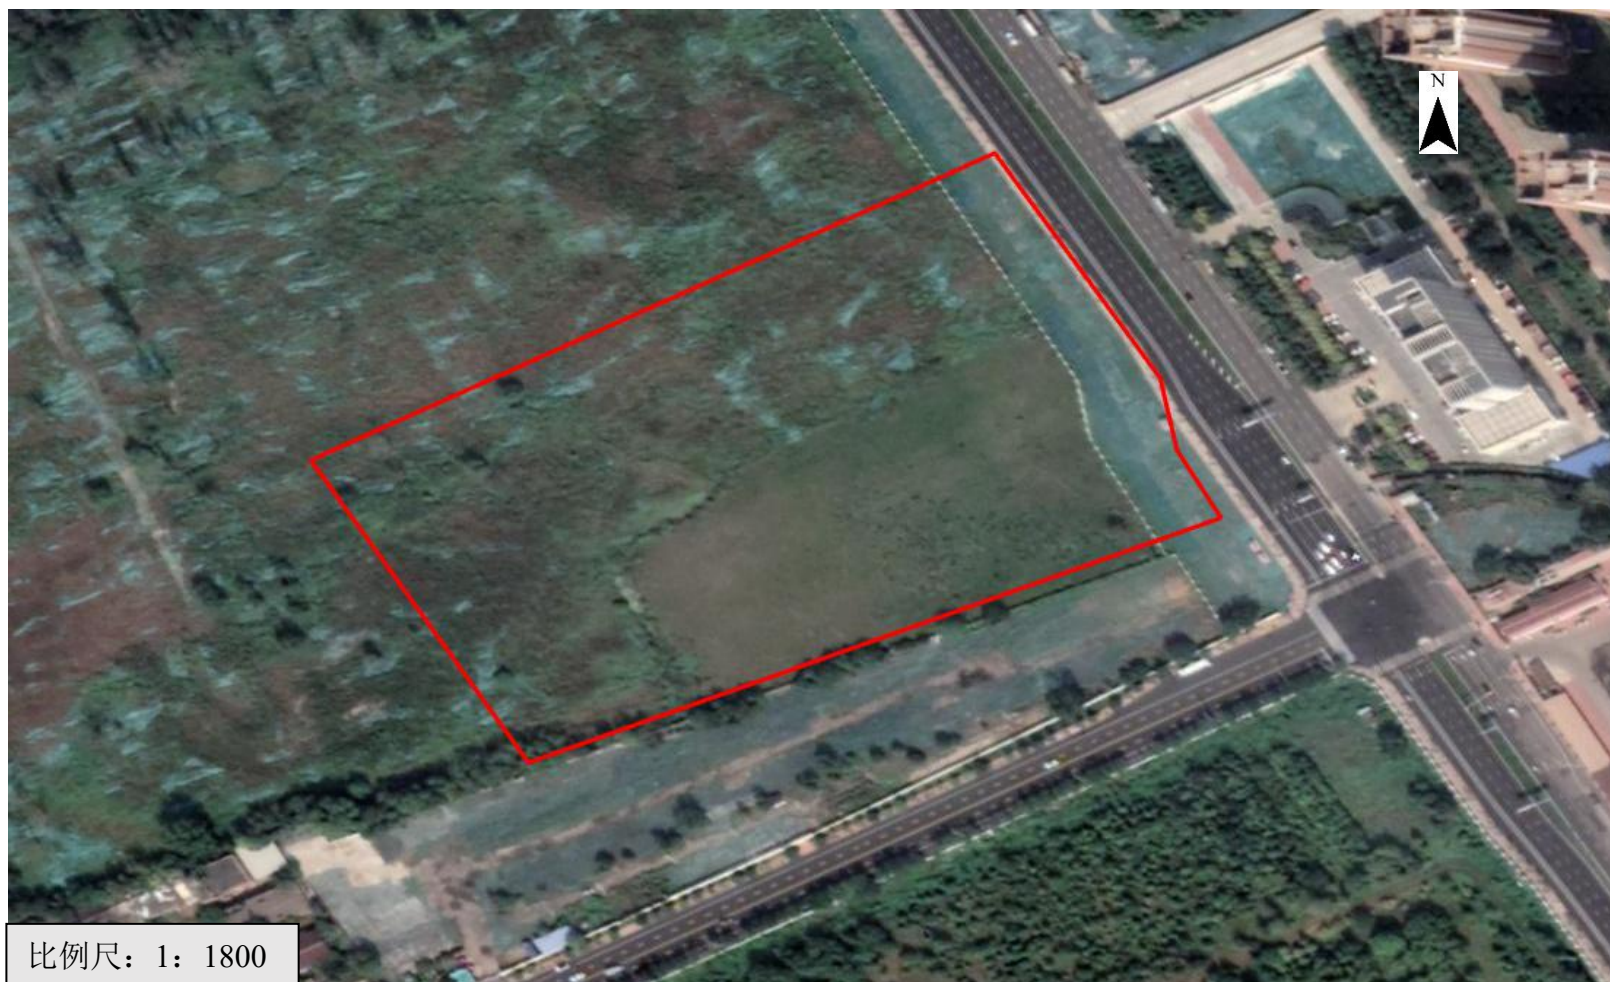
2020.9 历史影像图
图 2-6 历史影像图

通过人员访谈并结合 Google Earth 卫星地图的历史影像，地块历史使用情况如下，地块历史使用影像图见图 2-6。

（1）地块历史为农用地，弃耕后为空闲地，后由于区域产业调整，于 1970 年左右变更为工业仓储用地。

（2）1970 年至 1988 年前，地块权属为北辰北郊建筑公司。该公司将本地块作为物料储存场所，用于储存钢铁、水泥等建筑材料。

（3）1988 年，天津市鼓风机总厂在地块东侧建厂，在地块范围内包含该厂的生产车间一座、空地及办公室。

（4）1999 年，天津市德特福新型钢结构有限公司建厂，该企业对本地块的利用情况为：地块南侧区域为德特福公司职工宿舍，西北侧修建了一座工业厂房作为仓库使用，储存的物品包括企业生产所需原辅材料及备品备件等。2009 年德特福地块由天津市土地整理中心收储，计划将地块内建筑拆除后重新

规划。同年地块内德特福公司拆迁，除本地块内职工宿舍外，德特福公司全部拆除并清理。

（5）2008 年至 2014 年，地块由天津市土地整理中心进行管理，2010 年前后将地块东侧天津市鼓风机总厂拆除，包括地块范围内的生产车间及办公室。地块建筑拆除后用密目网进行苫盖。

（6）2014 年至今，地块由天津市北辰区土地整理中心进行管理，2014 年天津市土地整理中心将该地块委托于北辰区土地整理中心进行管理。在此期间内地块闲置未被利用。

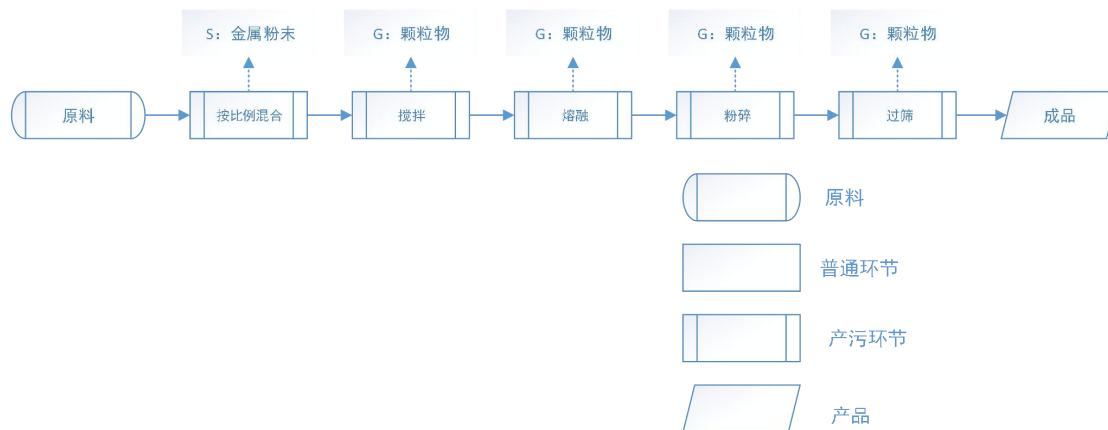
图 2-18 金属粉末厂工艺流程图

天津市天华金属粉末厂位于地块北侧，距地块 180 米，经查询该企业生产资料，获得如下信息。该公司为生产型企业，主要产品为镍铝基多元合金粉末，属于一种催化剂，该粉末含有多种金属成分，包括镍、铁、铬、铝等。该产品生产的原材料为铁、铝、镍、铬金属粉末，按一定比例加入熔炉中，熔融成多元合金，再经粉碎，过 20-400 目筛制成合金粉末。具体生产工艺流程如下图所示：
