北辰区华康食品厂南地块 土壤污染状况调查报告

项目单位：天津市北辰区土地整理中心

报告编制单位：天津华铁工程咨询有限公司

编制日期：2023年8月

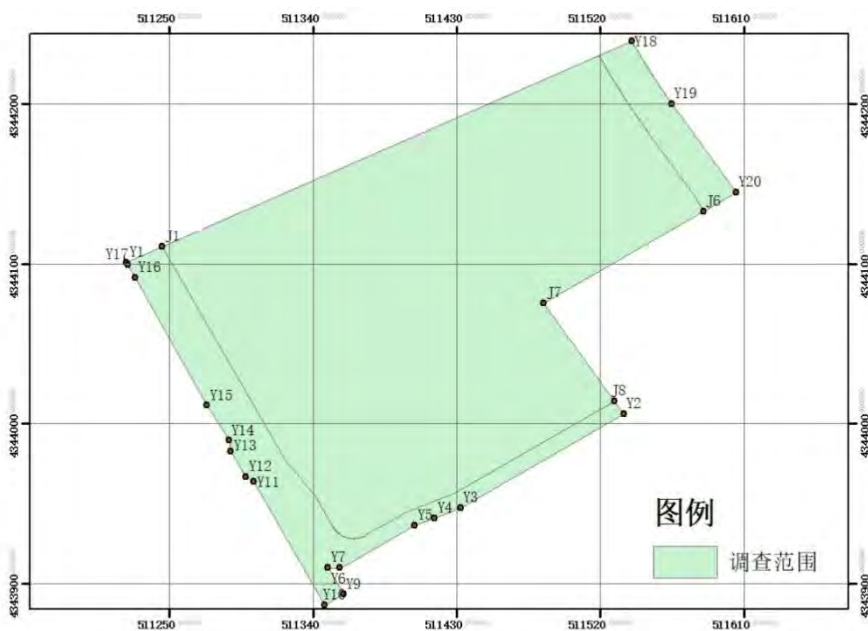
图 1-4 调查范围图

本项目调查范围为北辰区华康食品厂南地块，地块位于北辰区北仓镇，本次调查总面积为 64822.0m²（97.2 亩）。地块四至范围：东至科峰路、规划绿地边线，南至泰来东道、规划绿地边线，西至高峰路，北至延吉南道。根据天津市北辰区土地整理中心提供的核定用地图及界址点坐标，确定本次调查范围及拐点。本次调查范围见图 1-4，本次调查范围拐点坐标见表 1-1。

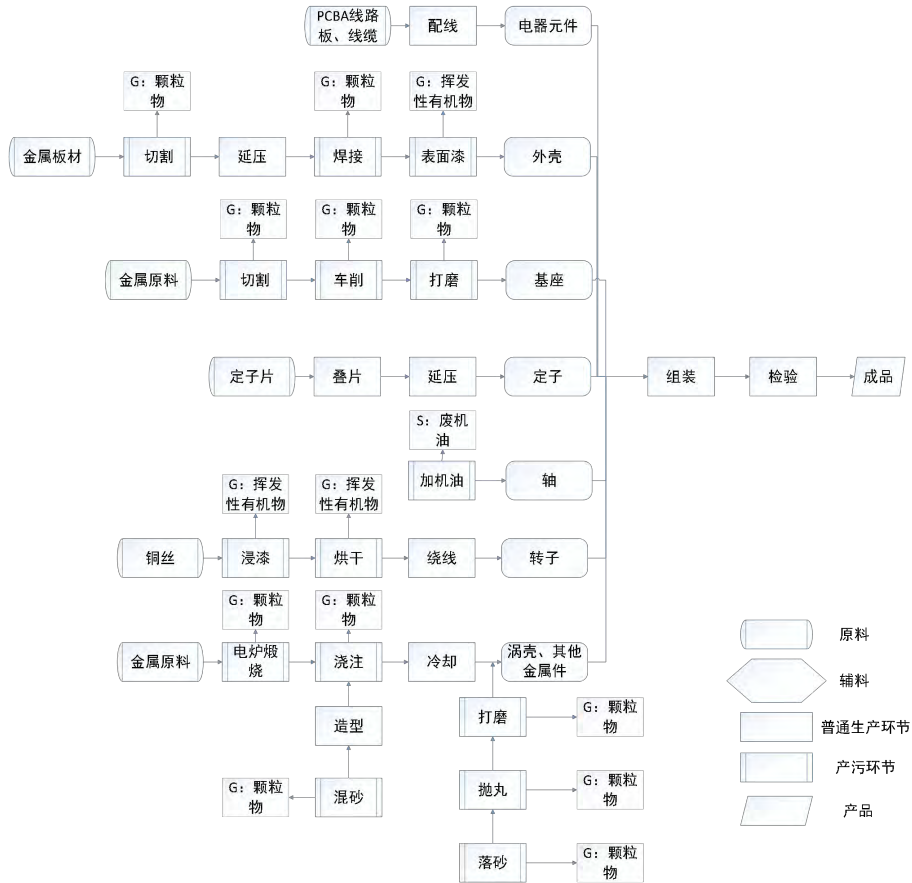
图 2-24 水轮发电机生产工艺流程图

生产工艺	工序名称	产污环节分析
水轮发电机生产工艺	外壳切割	外壳原材料为不锈钢，切割过程产生少量粉尘，材料成分不含土壤重点关注污染物，因此忽略此工序造成的影响。
	外壳焊接	焊接工艺中钎焊过程用到的焊丝中可能含有重金属铅，焊接过程中加热使焊丝熔化与焊件融为一体，并且会有少量粉

生产工艺	工序名称	产污环节分析
		尘产生，散落在车间周边，造成土壤的污染，污染因子为铅。
	喷漆	喷漆工序在喷漆房进行，产生挥发性有机物。地块内的生产车间不含喷漆房，但喷漆排放的有机废气可能迁移到地块内，对土壤造成污染。污染因子为苯、甲苯、二甲苯。
	基座切割	原材料为不锈钢，切割过程产生少量粉尘，材料成分不含土壤重点关注污染物，该工序对地块造成的影响较小。
	基座车削	原材料为不锈钢，车削过程产生少量粉尘，材料成分不含土壤重点关注污染物，该工序对地块造成的影响较小。
	基座打磨	原材料为不锈钢，打磨过程产生少量粉尘，材料成分不含土壤重点关注污染物，该工序对地块造成的影响较小。
	铜丝浸漆	浸漆工序在喷漆房进行，产生挥发性有机物。地块内的生产车间不含喷漆房，但浸漆产生的有机废气可能迁移到地块内，对土壤造成污染。污染因子为苯、甲苯、二甲苯。
	铜丝浸漆烘干	烘干工序在喷漆房进行，产生挥发性有机物。地块内的生产车间不含喷漆房，但烘干产生的有机废气可能迁移到地块内，对土壤造成污染。污染因子为苯、甲苯、二甲苯。
	蜗壳等金属件煅烧	原材料为不锈钢，煅烧过程产生少量粉尘，材料成分不含土壤重点关注污染物，该工序对地块造成的影响较小。
	浇筑	原材料为不锈钢，浇筑过程产生少量粉尘，材料成分不含土壤重点关注污染物，该工序对地块造成的影响较小。
	混砂、抛丸、落砂	原材料为砂石，混砂、抛丸、落砂等工序产生粉尘，该工序对地块造成的影响较小。
